Abschlussbericht

***über die Reinigung und Revision der Orgel in der katholischen Kirche
St. Vinzenz in Pleif in Vella GR***

*Erbaut 1957 durch Orgelbau Cäcilia, Emmen
2014 Reinigung und Revision durch Späth Orgelbau AG Rütli ZH*

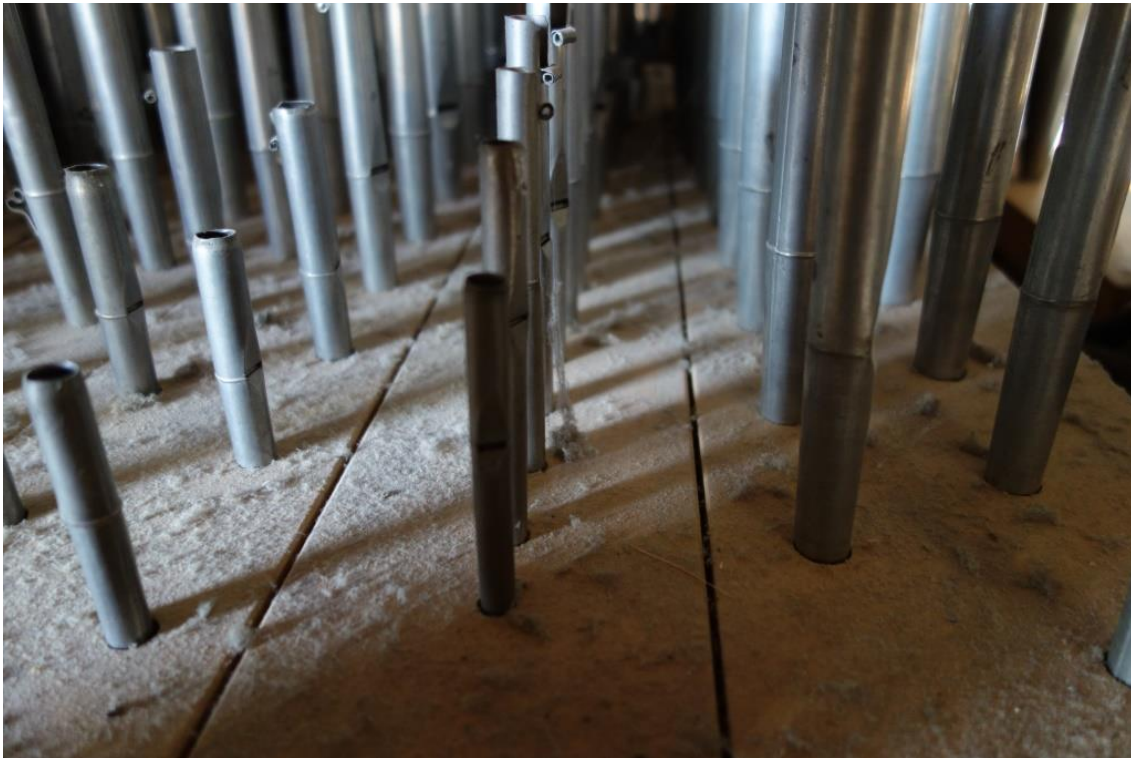
Stark verstaubte Windlade

Das Pfeifenwerk war stark verstaubt, was die Intonation und die Stimmung der Pfeifen negativ beeinflusste. Die Stöpsel der gedackten Holzpfeifen sassen so fest, so dass sie sich nicht mehr tiefer stimmen liessen. Verschiedene Töne der Trompete im Pedal sprachen schlecht oder gar nicht mehr an. Die tiefen Pfeifen im Schwellwerk waren für die Stimmarbeiten schlecht zugänglich. Die Intonation musste generell nachgebessert werden.

Sämtliche Pfeifen wurden ausgebaut und auf Pfeifenbrettern oder in Gestellen gelagert. Jede einzelne Pfeife wurde mittels Kompressor ausgeblasen, der austretende Staub wurde durch den Staubsauger abgesogen.

Alle Oberflächen der Pfeifen aus Metall, wie aus Holz, wurden mit entsprechenden Mitteln sauber gereinigt. Die Stimmvorrichtungen und Labien wurden vom Staub und Schmutz befreit. Die Prospektpfeifen wurden mit einer Spezialpaste aufpoliert, die Labien wurden gereinigt

Beschädigte Metallpfeifen wurden ausgebeult; defekte Löt Nähte und Stimmschlitze zugelötet. Eingesackte Pfeifenfüsse wurden gerichtet und verstärkt.

Die Deckel der Metall- und Holzpfeifen wurden frisch eingepasst, so dass diese wieder stimmbar sind, sowie die Stimmung besser halten.

Die Holzpfeifen wurden auf Schwundrisse hin untersucht und wo es notwendig war frisch abgedichtet, damit die Pfeifen wieder gut ansprechen. Provisorisch geflickte Pfeifen wurden fachgerecht abgedichtet. Die Stöpsel der Holzpfeifen wurden ausgebaut und frisch eingepasst und die Lederdichtung frisch talkumiert. .

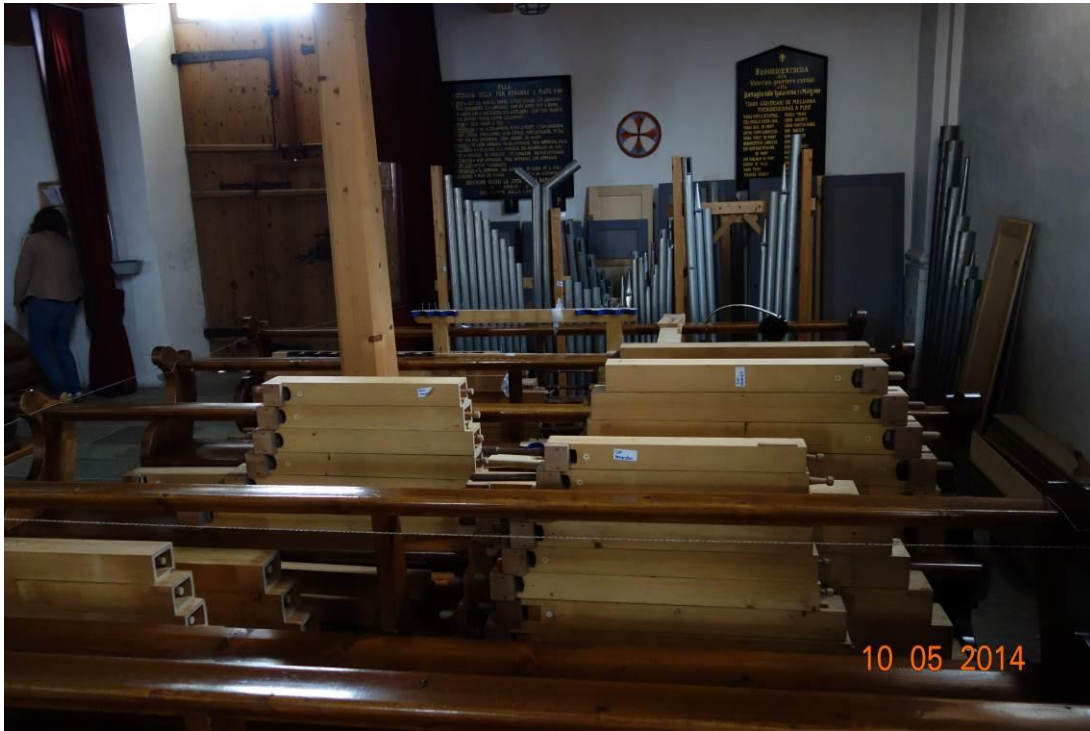
Ausgebaute Pfeifen

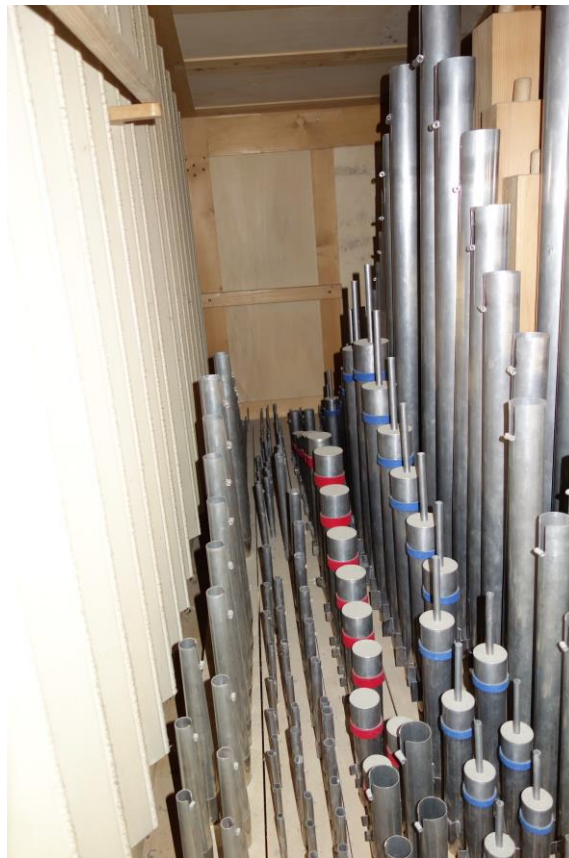
Bild oben: Einblick in das Pfeifenwerk des Schwellwerks

Um die Zugänglichkeit der grossen Pfeifen im Schwellwerk für Stimmarbeiten zu verbessern, wurden die drei mittleren Jalousien demontierbar gemacht.

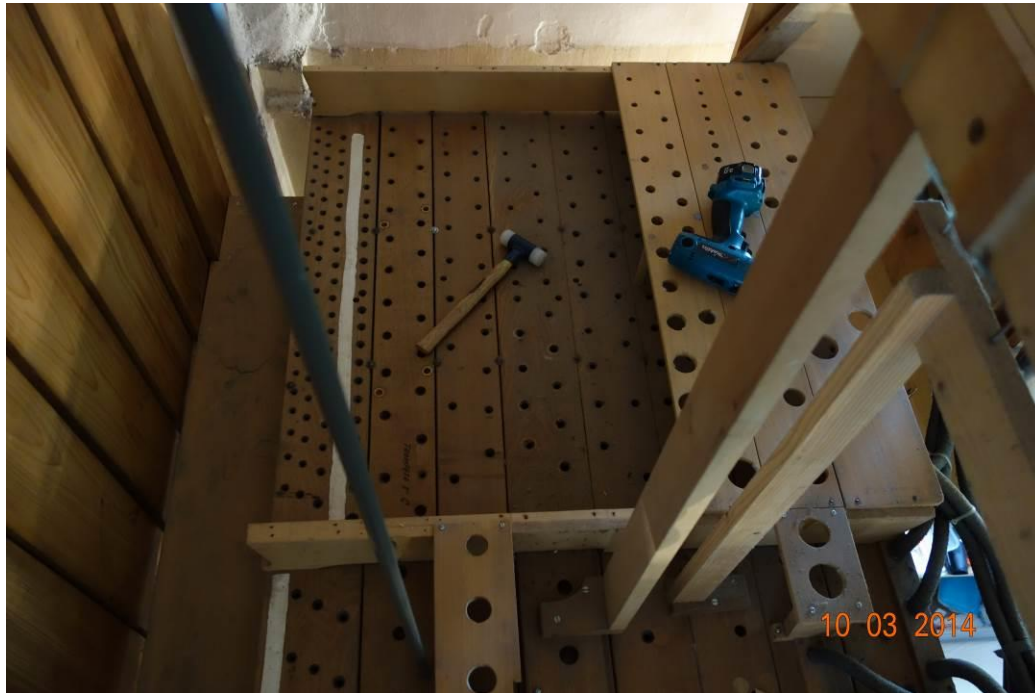
Die elektrisch angesteuerten Kegelladen waren in einem relativ guten Zustand. Die Hauptwerkslade reagierte mit leichtem, die Schwellwerkslade mit stärkerem Winddruckabfall. Die Magnete und Relais verursachten störende Klappergeräusche.

Bild oben: Schwellwerkslade nach Ausbau der Pfeifen

Die Rasterbretter, Hochraster etc. sowie die Pfeifenstöcke wurden demontiert. Alle Teile wurden sauber gereinigt. Die Kanzellen wurden ausgeblasen, einzelne defekte oder schlecht schliessende Kegel wurden ausgewechselt.

Alle Filzdichtungen und Garnituren wurden auf Mottenbefall überprüft, beschädigte Filze sind ausgewechselt worden.

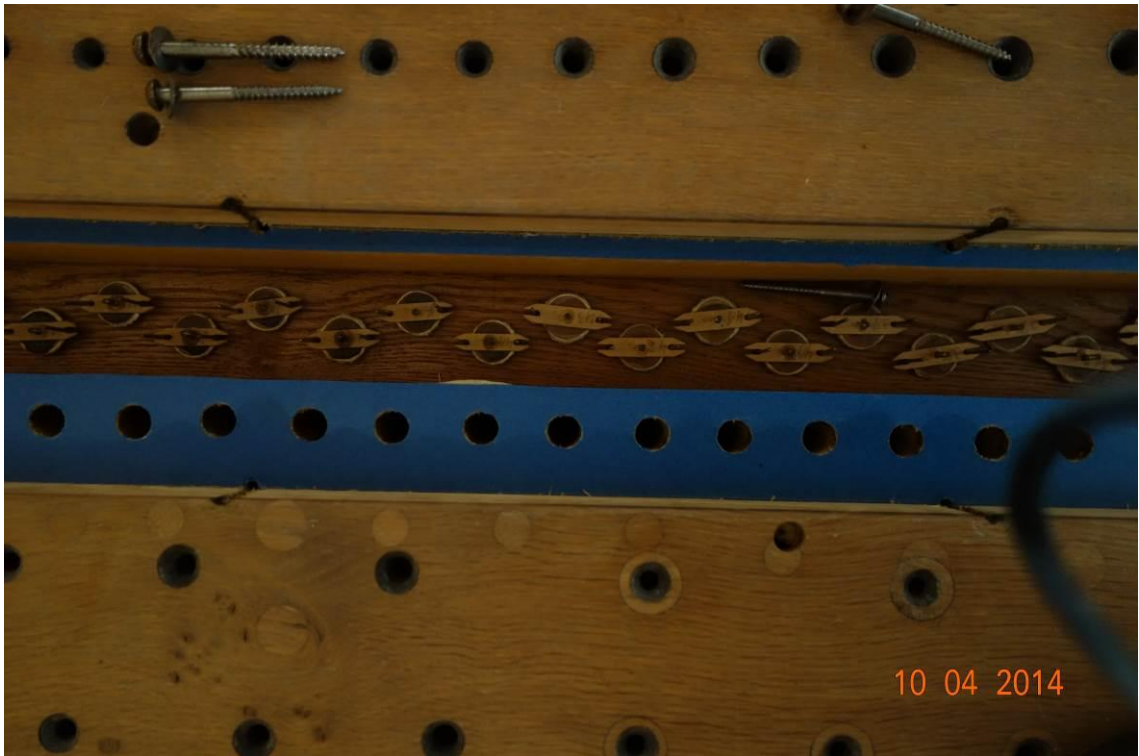
Fotos: Geöffnete Registerkassette mit Sicht auf die Kegellventile

Der Gang der Kegellventile wurde frisch einreguliert, was mitgeholfen hat die störenden Geräusche zu reduzieren.

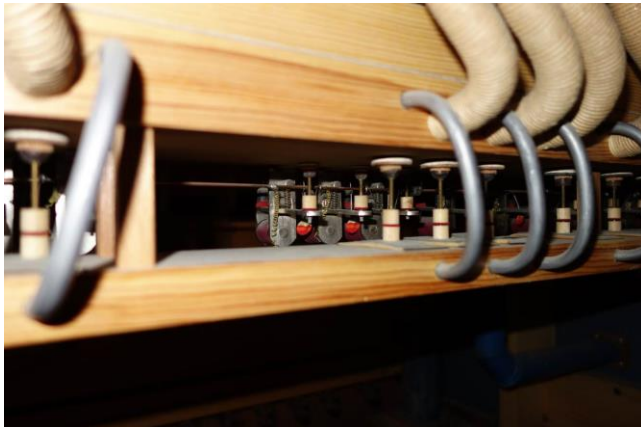
Bei diversen Membranen hatte sich der Karton verbogen, was zu zeitweiligen Funktionsstörungen führte.

Foto der elektropneumatisch angesteuerten Spiel und Registertraktur

Sämtliche Relais und Relaisstationen wurden gereinigt und der Gang frisch einreguliert. Alle Membranen wurden frisch talkumiert, ca. 20% der Membranen mussten erneuert werden.

Die ungeschützten Anschlussleisten erhielten eine demontierbare Abdeckung mit Plexiglas.

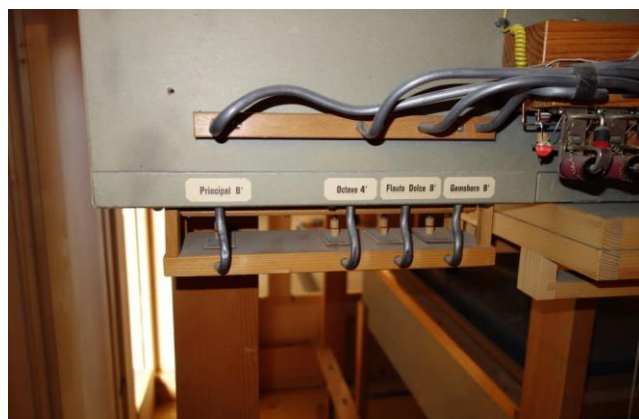
Foto der elektropneumatisch angesteuerten Registertraktur

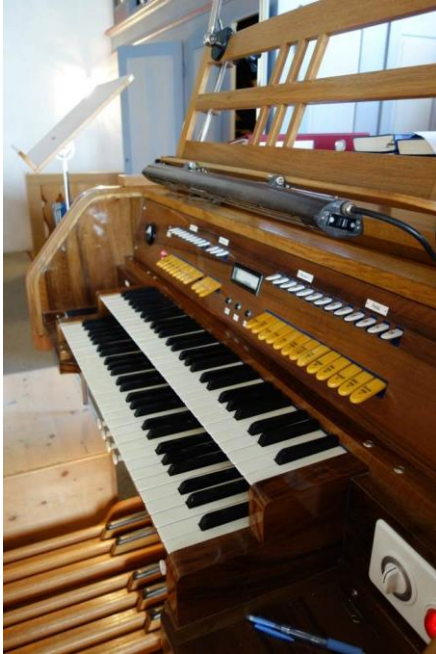
4. DER SPIELTISCH

Der Spieltisch befand sich in einem allgemein guten Zustand. Das Innenleben war teilweise stark verschmutzt, das Schloss der Spieltischtüren musste revidiert werden.

Die veraltete Spieltischleuchte musste ersetzt werden. Die Handheizung und die Beleuchtung wurde zur Sicherheit an die geschaltete Steckdose (Schalter) angeschlossen.

Die Tasten und Tastenkontakte der Manualklavaturen wurden sauber gereinigt und frisch einreguliert.

Das Spieltischinnere wie auch die Staffeleien mit den Registerwippen wurden gereinigt. Sämtliche Apparaturen wurden gereinigt und kontrolliert. Die offen liegenden Anschlussleisten erhielten eine Abdeckung.

Die Pedalklavatur und die Orgelbank wurde in der Werkstatt überholt, neu befilzt und nachgängig frisch einreguliert.

Abschliessend wurden sämtliche Funktionen der Spiel- und Registertrakturen, wie auch der Spielhilfen eingehend kontrolliert und frisch einreguliert. Es wurde eine neue Spieltischleuchte und Pedalbeleuchtung eingebaut.

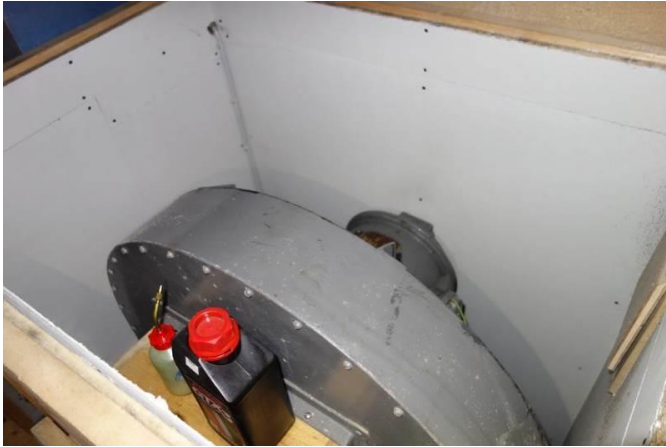
Foto des Orgelmotors der Marke Meidinger. Der Langsamläufer wies eine leichte Unwucht auf und wurde totalrevidiert.

Der Motorenkasten war mit Eternit und Pavatex ausgekleidet, Materialien die in diesem Bereich nicht mehr zugelassen sind.

Der Orgelmotor wurde zur Revision ausgebaut und durch die Firma Frei AG in Jona totalrevidiert. Die bestehende Motorenkiste wurde neu mit schalldämmendem Matten ausgekleidet.
