Katholische Kirche Pleiv/ Vella (Lumnezia)  
Fotos der Orgelrevision 2014 durch Orgelbau Späth AG (Rüti ZH)

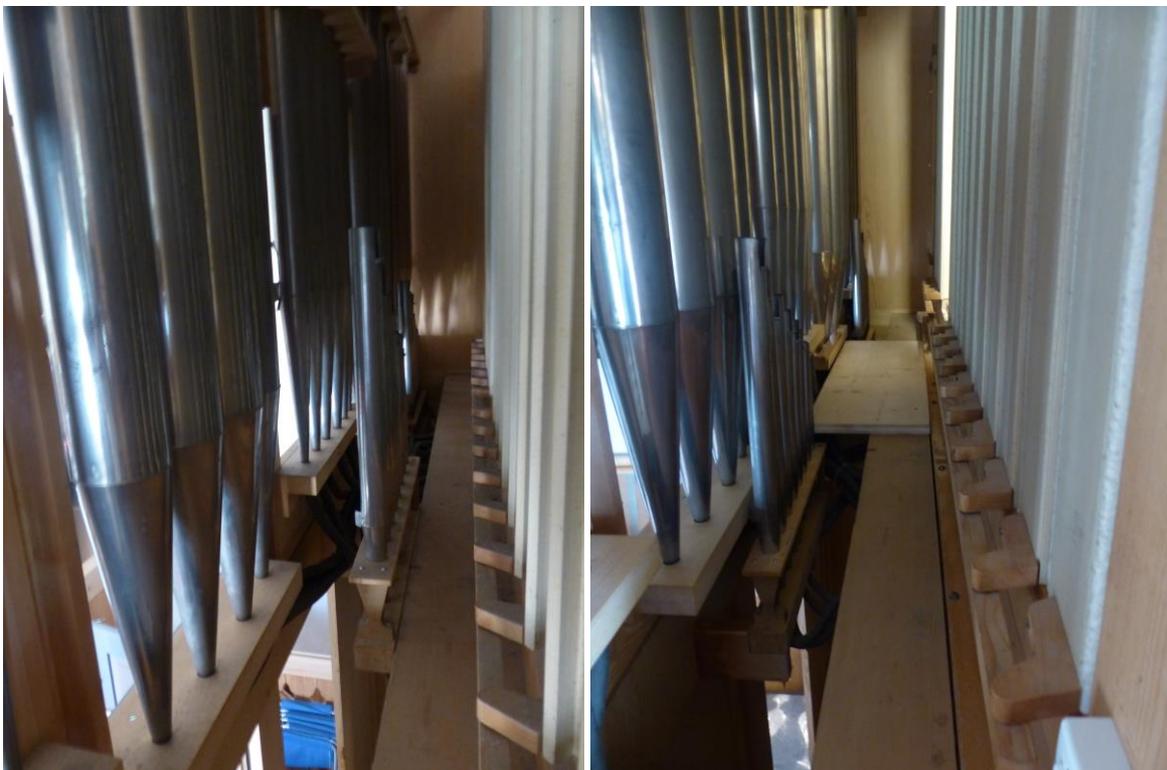
Zustand Schwellwerk: linkes Gehäuse mit Pedal 8' und 4' im Prospekt, respektive auf Zusatzlade dahinter, welche total im Weg für den Durchgang steht. Dieses Lädchen wurde nun zum Prospekt hin versetzt. Zudem wurde ein Standbrett eingebaut und 3 Jalousien ausbaubar eingerichtet. Dies erleichtert nun den Stimmunterhalt wesentlich.

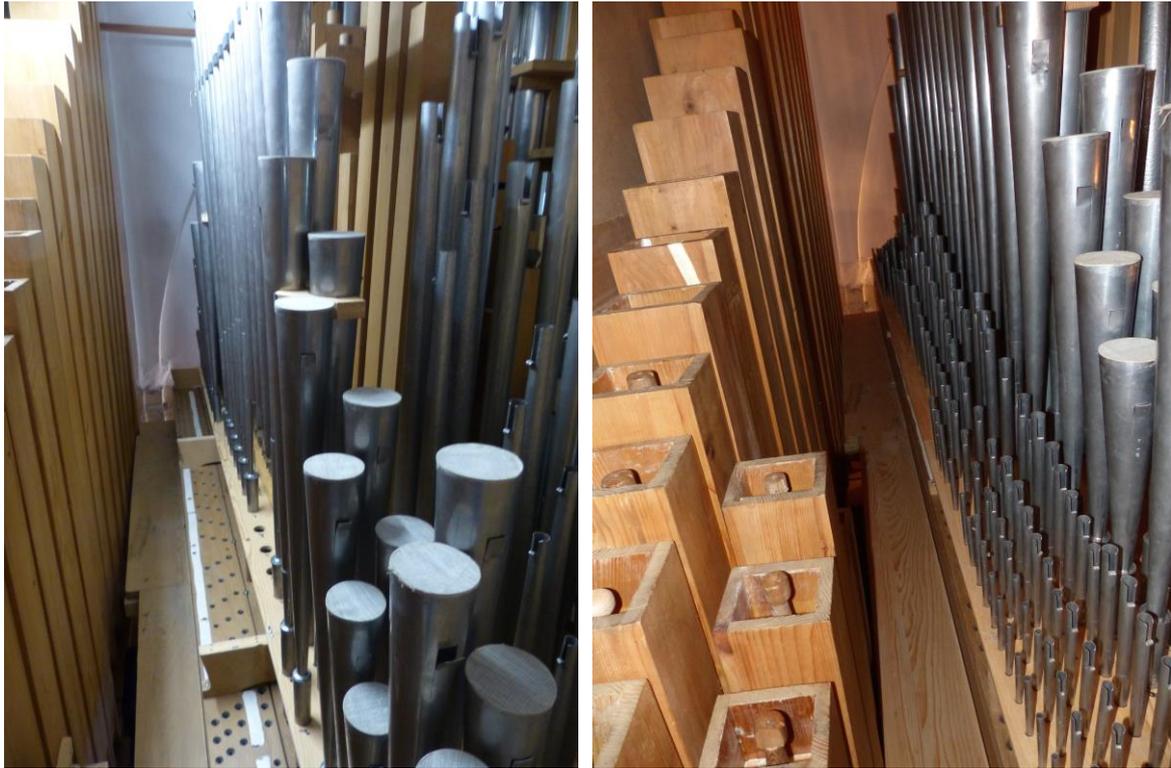
Trompete 8' HW, während der Umintonation, bevor durch den Einbau der Mixtur der Zugang noch enger wird! – und vollständig eingebaut!

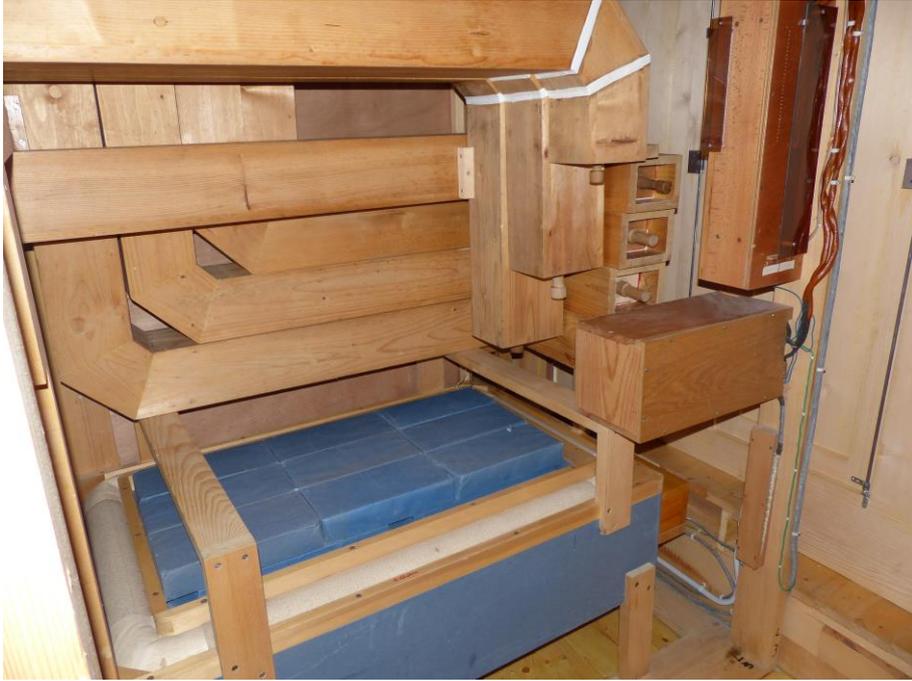
Situation im Unterbau links: Liegende Holzpfefenpfeifen über dem Regulator.  
Nach der Revision, resp. Restaurierung der Holzpfefen funktionieren diese wieder perfekt. (Transmission Gedecktbass 16')

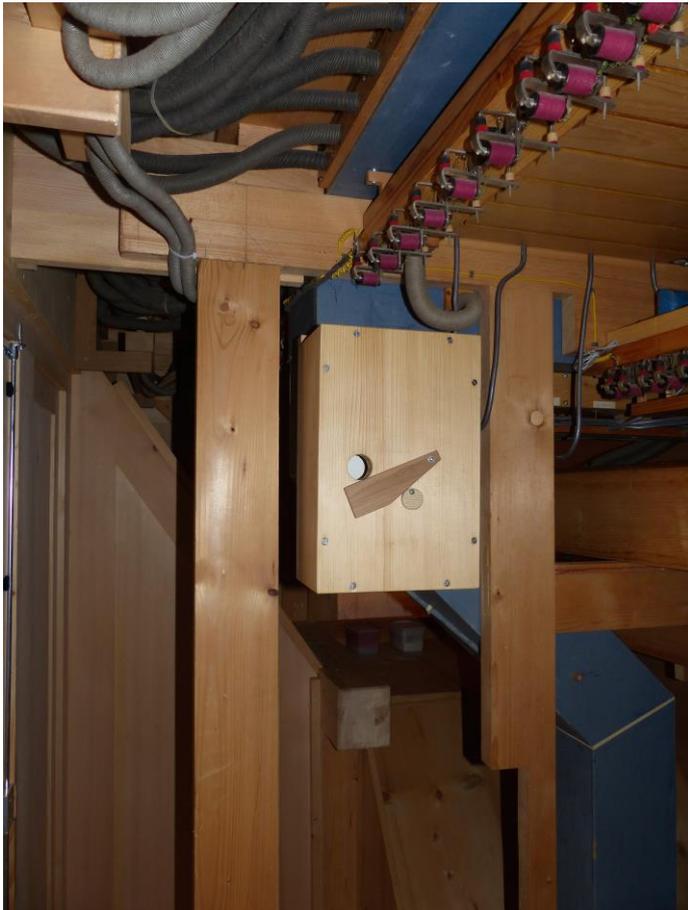
Ansicht auf neuen Stossfänger im SW

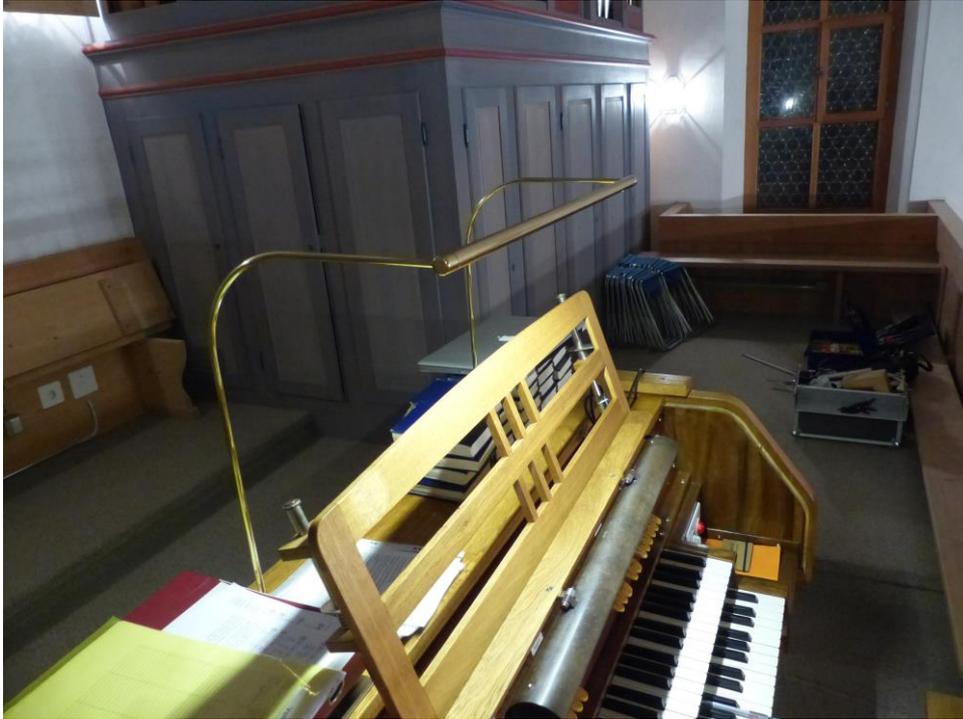
Spieltischansicht mit neuer Notenpultleuchte. Aus Sicherheitsgründen wurde der alte Handwärmer an eine mit dem Motorschalter verbundene Steckdose ansteckbar eingerichtet. Dadurch soll verhindert werden, dass er vergessen wird.
