Abschlussbericht

***über die Reinigung und Revision der Orgel in der katholischen Kirche
St. Vinzenz in Pleif in Vella GR***

*Erbaut 1957 durch Orgelbau Cäcilia, Emmen
2014 Reinigung und Revision durch Späth Orgelbau AG Rütli ZH*

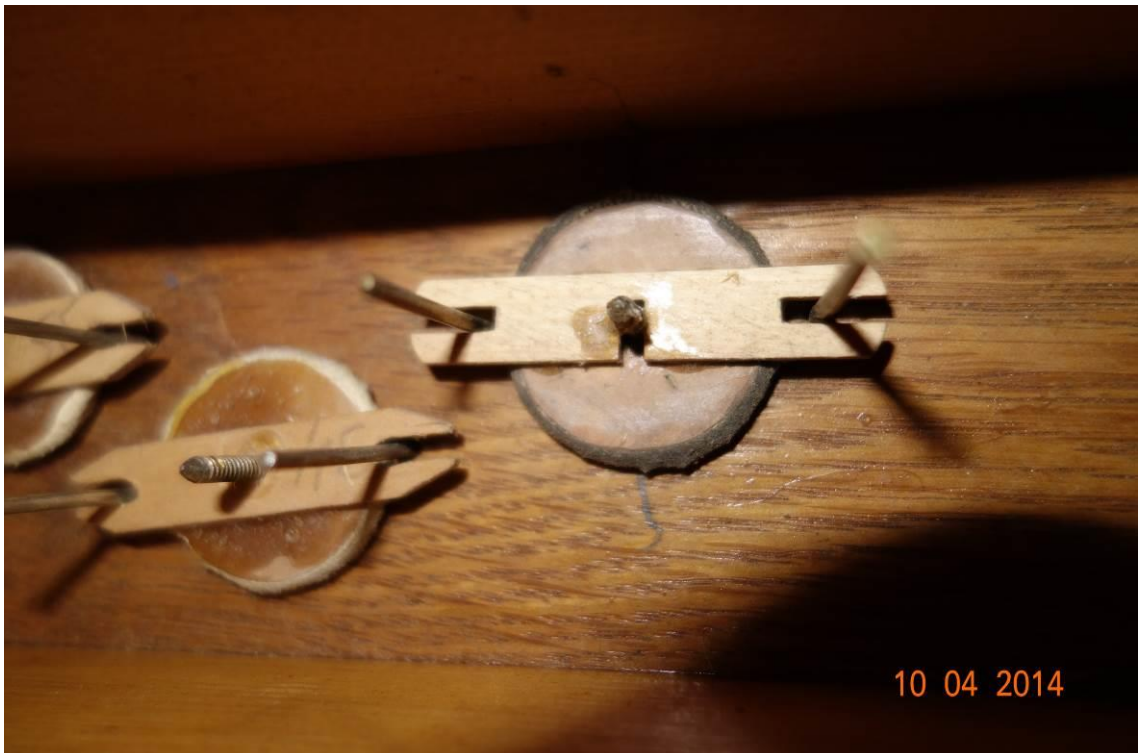
Fotos: Geöffnete Registerkassette mit Sicht auf die Kegellventile

Der Gang der Kegellventile wurde frisch einreguliert, was mitgeholfen hat die störenden Geräusche zu reduzieren.
